# 建设项目竣工环境保护验收调查报告

项目名称：九德路二期（潞西路—九潮路）道路工程

委托单位：北京市交通委员会通州公路分局

编制单位：国环首衡（北京）生态环境技术有限公司

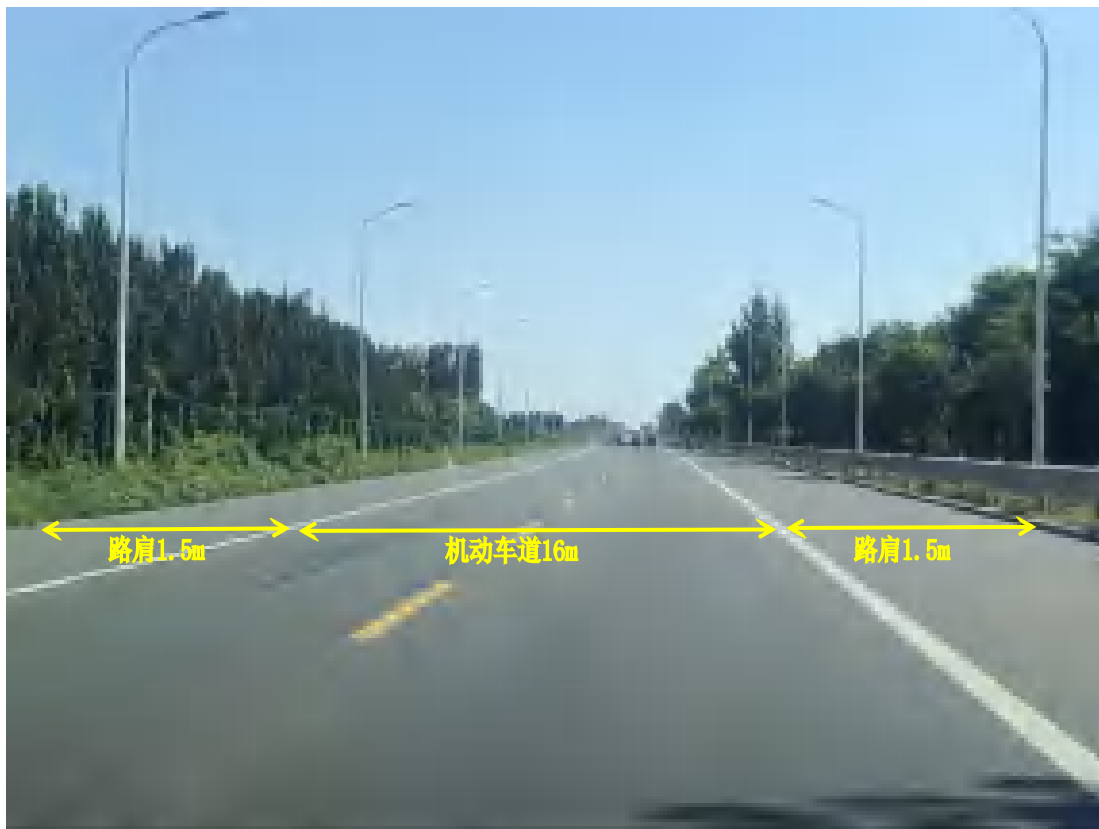
图 2-5 一般段道路横断面实际布设图

验收阶段：与环评阶段一致。具体情况如下图所示：

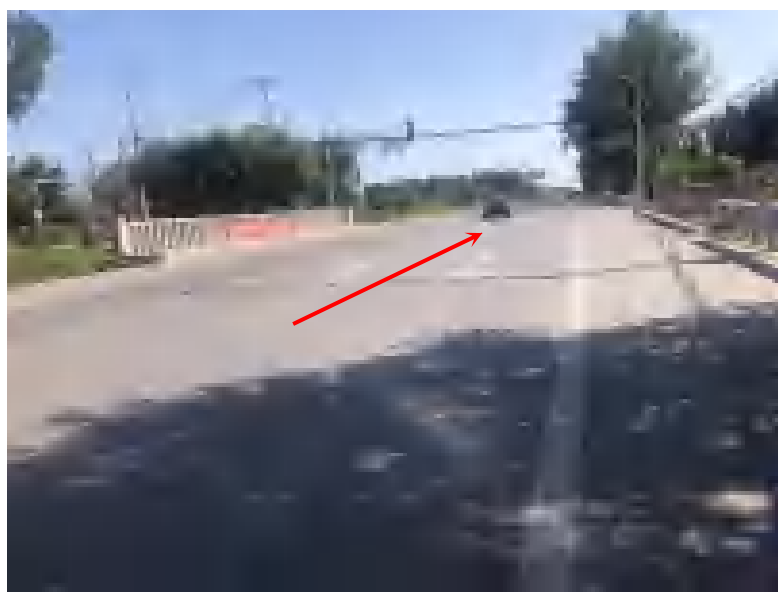
图 2-7 胜利干渠桥现状照片

环评阶段：胜利干渠桥为改建桥，位于九德路 K11+017.53，桥梁全长 23.04 米，全宽 12 米，行车道宽 9 米，两侧 2\*1.5 米人行步道。该桥已于 2006 年 11 月建成通车，本次工程在现况桥东侧加宽半幅桥，新建加宽胜利干渠桥上部结构为 1-16 米预应力混凝土空心板，下部结构为钻孔灌注桩基础。桥梁全长 23.04 米，加宽 7 米，加宽后为 19 米。

验收阶段：建成后形成 19.5 米的整幅断面，比环评阶段宽 0.5 米，主要为行车道加宽 0.5 米，其他与环评阶段一致。

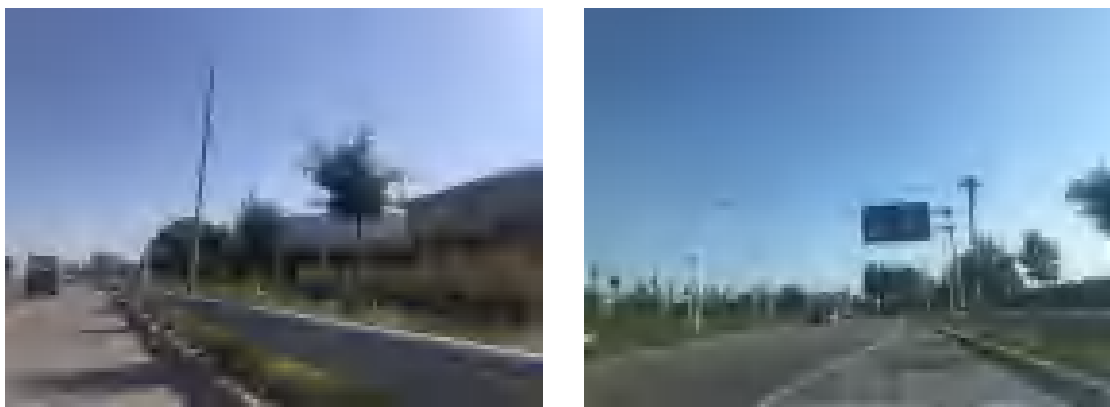
图 2-9 现状绿化照片

验收阶段：道路西侧为八支渠，原有路树予以保留，在缺失的路段进行补种国槐，道路东侧种植行道树国槐，红线内侧种植白毛杨（雄株）。实际种植树木 2007 棵。

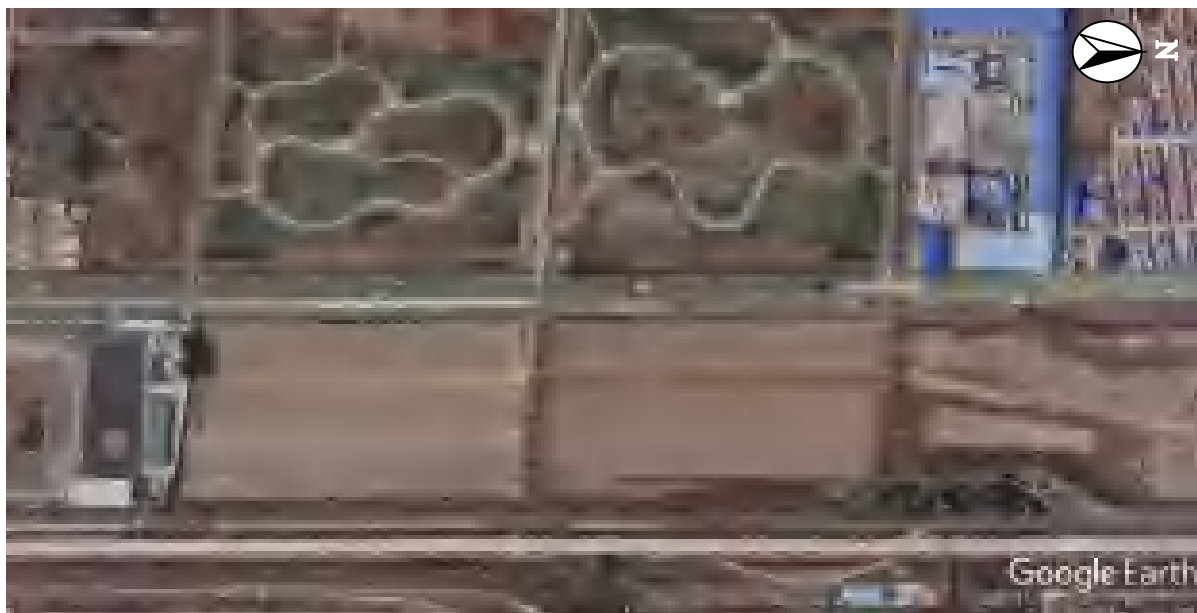
图 5-3 项目施工过程中生态情况（2019 年 11 月 18 日 大杜社南路段）

项目施工期无临时占地，将工程施工对生态环境的影响降至最低。项目施工期与现阶段沿线生态状况对比图如下图所示：

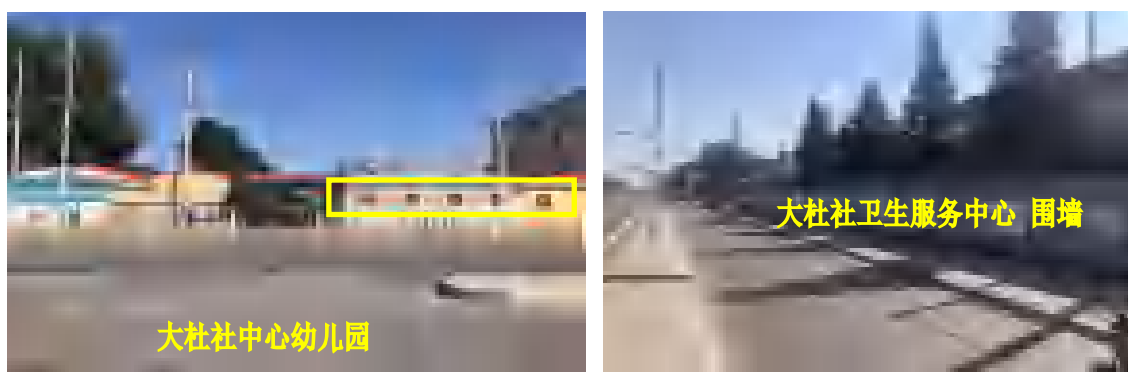
图 6-5 降噪措施实施情况照片

(3) 使用改性沥青降噪路面。

(4) 由于出入口设计限制，大杜社中心幼儿园和大杜社社区卫生服务中心以及大杜社村民住宅处未设置隔声屏。根据验收调查，大杜社中心幼儿园临路一侧建筑为普通教师和教师休息室，临路一侧安装的窗户为断桥铝窗户；大杜社社区卫生服务中心临路一侧设置了围墙。

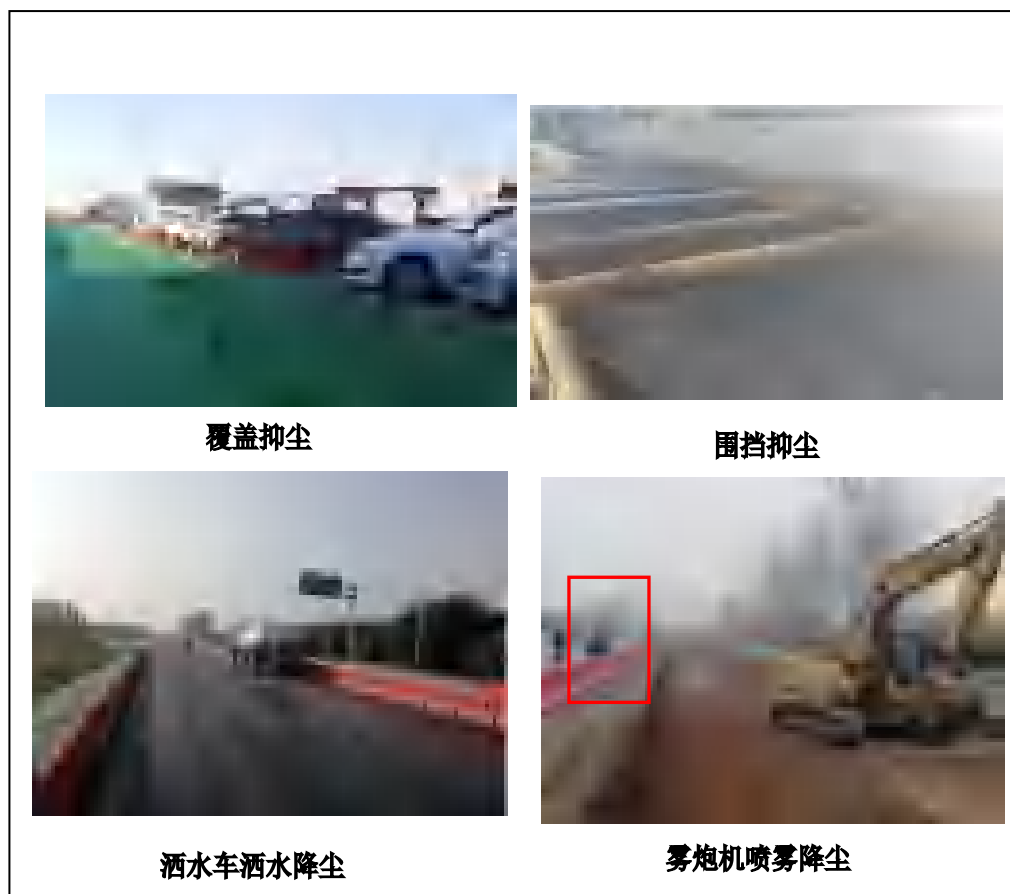
图 6-9 本项目大气环保措施照片

由于本项目施工期较短，因此施工机械、运输车辆产生的污染物排放量较小、影响持续时间短，对评价区环境空气影响程度有限。通过加强对施工机械、运输车辆的作业管理，减少了污染物的排放。因此对周围环境影响不大。

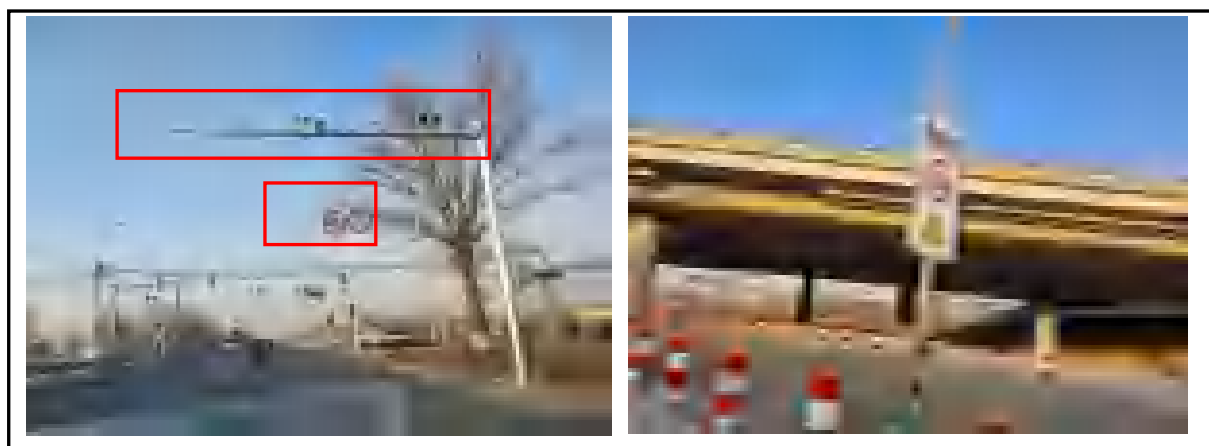
图 6-10 风险防范措施照片

针对本项目运营期可能出现的危险化学品泄漏事故，通过加强教育，严格执行了国家和有关部门的相关规定。由于项目线路及桥梁较短，涉及的沟渠非雨季时无水或水量很少，流动性差，运输车辆发生重大交通事故的对水环境造成影响的概率很小，对环境影响较小。通过设置标识牌、设置监控设施、制定应急预案、加强运输危险品车辆的管理等等措施，减少运营期风险的发生。在采取相应的风险防范措施的基础上，本工程的环境风险水平是可以接受的。
