建设项目竣工环境保护验收调查表

项目名称：三路居路（西三环-菜户营西路）热力管线工程

委托单位：北京市热力集团有限责任公司

编制单位：国环首衡（北京）生态环境技术有限公司

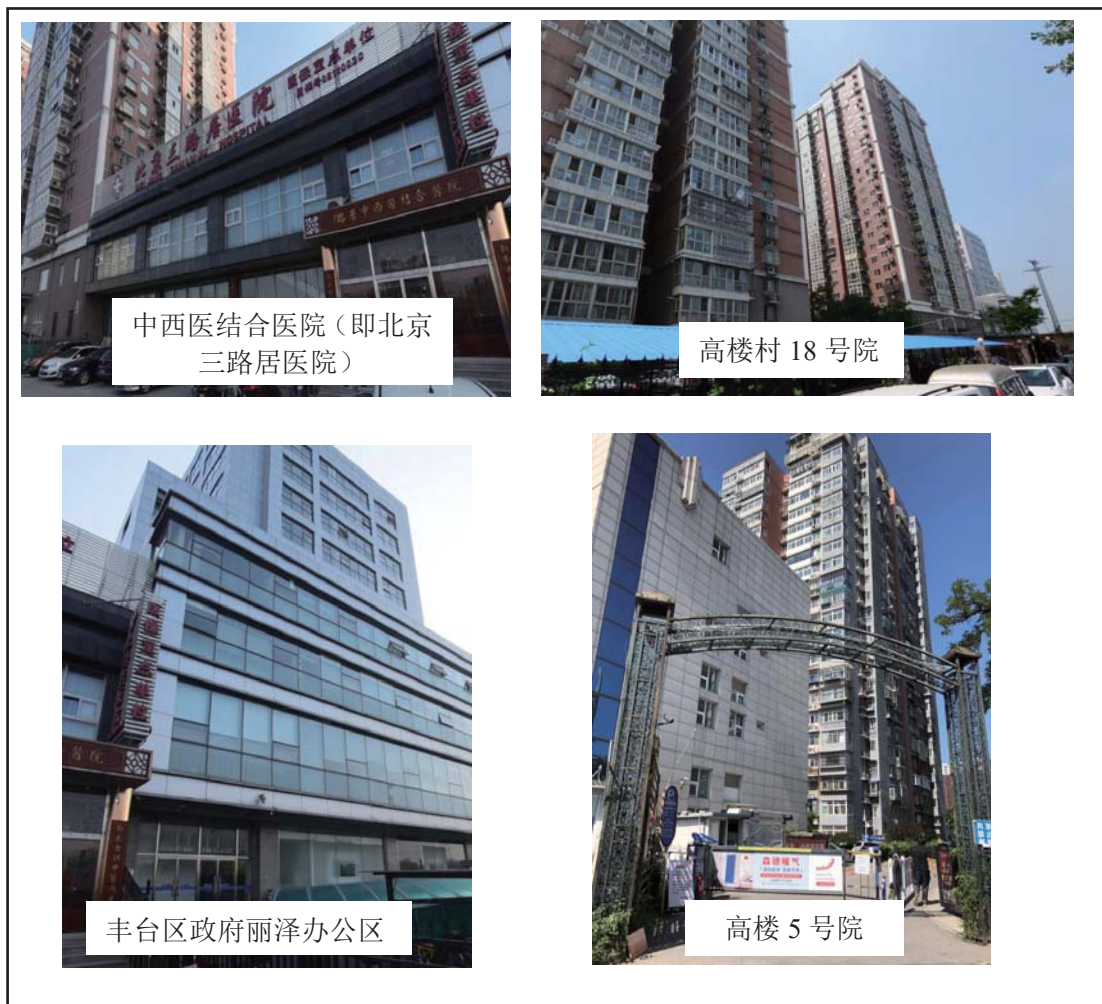
图 1 环境保护目标现状照片

环境保护目标现状照片如下：

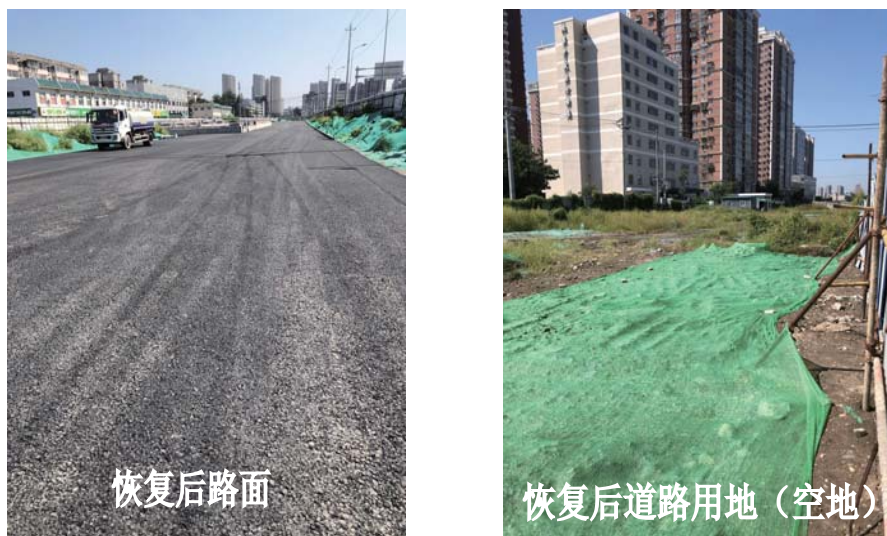
图5 项目生态环境恢复现状照片

施工期临时占地部分位于施工中的道路路面，在起点附近少部分占用道路用地（现状为空地），临时占地面积总计 5500m²，施工完成后全部受损路面恢复原貌，项目占用现状空地时，在施工前将表层熟土进行剥离约 30-50cm 后集中堆放于施工场地内，作为后期回复原状的覆土，施工结束后占用空地恢复地表植被或进行临时覆盖。

- (2) 施工区临时占路和空地，路面或地面恢复至原状；
- (3) 施工期加强宣传环保工作，增强施工人员水土保持意识；
- (4) 施工场地主要占地为道路用地，挖方和填方严格按照批准的施土方案进行，无任意取土和弃土的行为，建筑垃圾及弃土堆存在竖井围挡内，并及时清运；
- (5) 限制施工设备、堆料场等临时占地面积，避免对原有植被的破坏。
- (6) 施工期间合理安排工期，明挖等工程避开雨季进行施工，遇4级以上大风天气停止土石方等作业，减少水土流失。

本项目生态环境恢复现状照片如下：

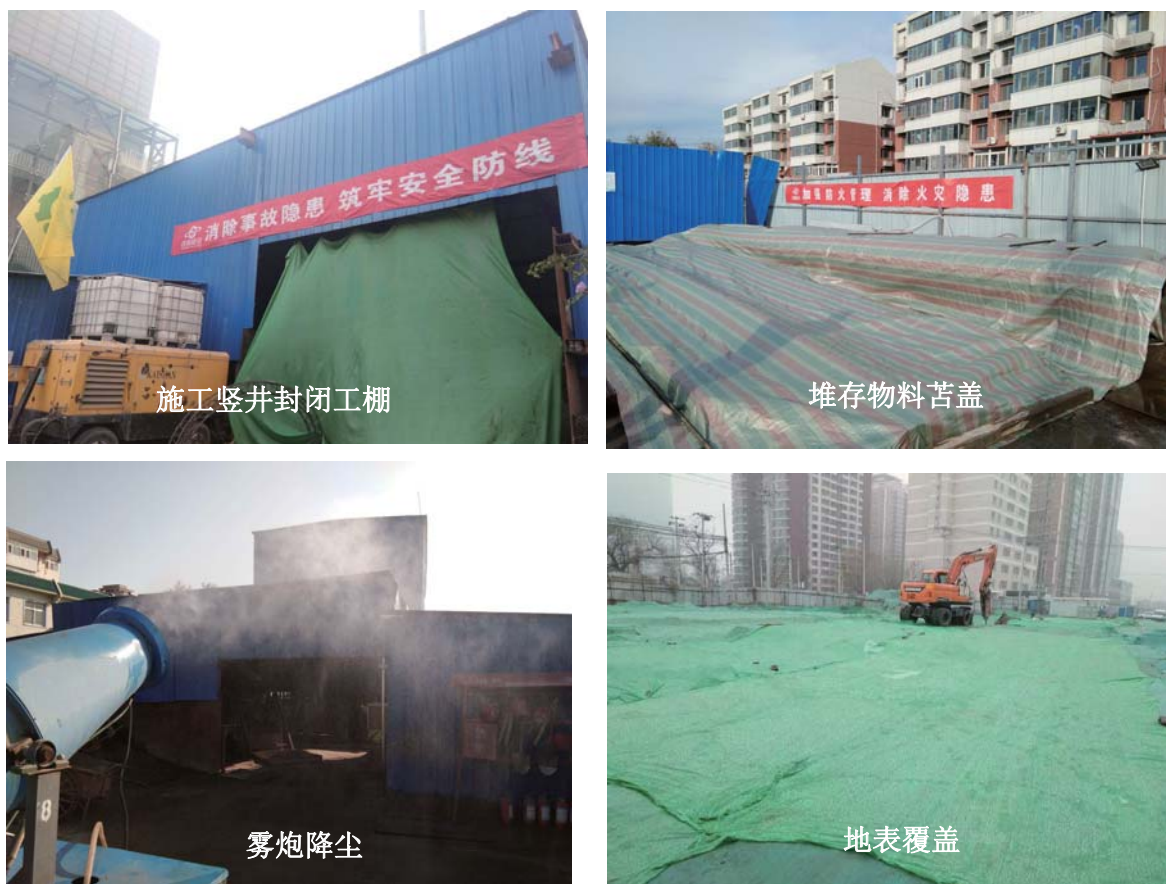
图 6 项目施工期大气污染防治措施照片

(2) 施工现场已设专人负责保洁工作，配备洒水车和雾炮进行抑尘，能做到及时洒水清扫，在施工现场出入口公示了施工现场负责人、环保监督员、扬尘污染控制措施、举报电话等信息。

(4) 建设工程开工前，建设单位在临时施工竖井（检查室）所在区域设置了施工防护工棚，工棚四周封闭并加顶盖，施工单位对工棚进行维护以确保其封闭。施工单位将产生扬尘污染的建筑材料堆存于封闭罩棚内，并进行严密遮盖。

(8) 施工区临时占路，施工过程中破损路面、地表裸土都进行了苫盖，及时洒水抑尘，施工结束后已完成了路面恢复。

本项目施工期大气污染防治措施现状照片如下：
