建设项目环境影响报告表

项目名称: 栗榛寨水库除险加固工程
建设单位(盖章): 北京市密云区水务局高岭水务站
编制日期: 2021 年 8 月

建设项目名称	栗榛寨水库除险加固工程		
项目代码	无		
建设单位联系人	王然	联系方式	15810728361
建设地点	北京市密云区高岭镇乡栗榛寨村西侧		
地理坐标	(117 度 1 分 58 秒, 40 度 35 分 0 秒)		
建设项目行业类别	五十一、水利 124 水库	用地(用海)面积(m ²)/长度(km)	14000
建设性质	<input type="checkbox"/> 新建(迁建) <input checked="" type="checkbox"/> 改建 <input type="checkbox"/> 扩建 <input type="checkbox"/> 技术改造	建设项目申报情形	<input checked="" type="checkbox"/> 首次申报项目 <input type="checkbox"/> 不予批准后再次申报项目 <input type="checkbox"/> 超五年重新审核项目 <input type="checkbox"/> 重大变动重新报批项目
项目审批(核准/备案)部门(选填)	无	项目审批(核准/备案)文号(选填)	无
总投资(万元)	899.57	环保投资(万元)	18
环保投资占比(%)	2	施工工期	4个月
是否开工建设	<input checked="" type="checkbox"/> 否 <input type="checkbox"/> 是: _____		
专项评价设置情况	地表水专项评价		
规划情况	无		
规划环境影响评价情况	无		
规划及规划环境影响评价符合性分析	无

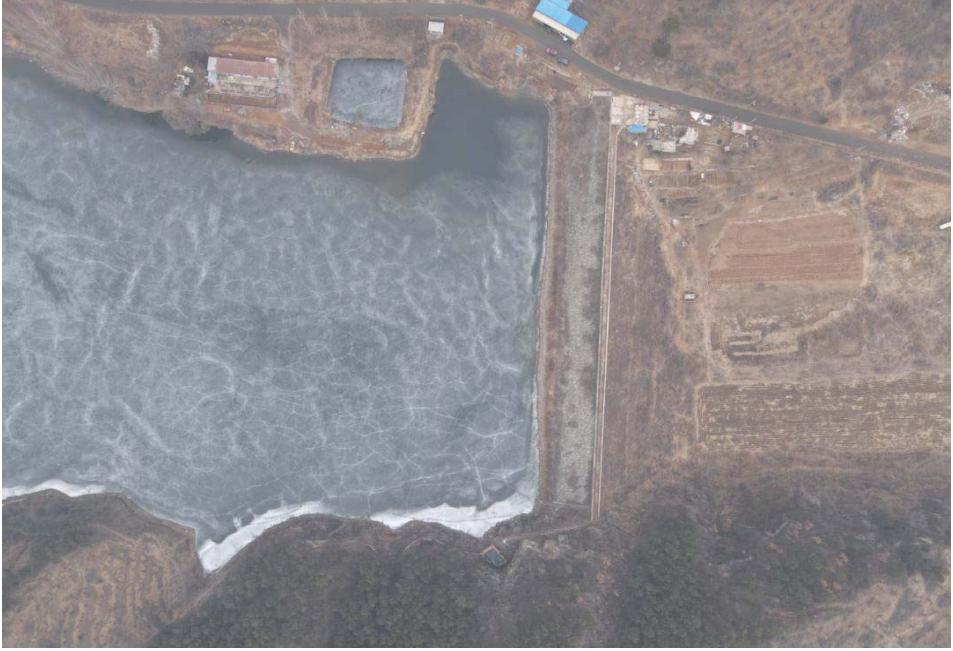
<p>图 4 栗榛寨水库现状图</p>

地理 位 置	<p>本项目位于北京市密云区高岭镇乡栗榛寨村西侧。地理位置图详见附图 1。</p>
项目 组 成 及 规 模	<p>1、栗榛寨水库概况及运行方式</p> <p>栗榛寨水库位于密云水库上游的罗卜峪沟，流域面积 2.47km^2。栗榛寨水库始建于 1957 年 11 月，1958 年 5 月竣工，水库原设计总库容 84.0 万 m^3，2018 年安全评价复核水库总库容为 85.8 万 m^3，为小（2）型水库，工程等别为 V 等，主要建筑物为 5 级。水库防洪标准为 20 年洪水设计、300 年洪水校核。</p> <p>栗榛寨水库由拦河坝及右岸泄洪洞组成。拦河坝长 179m，为均质土石坝，原设计坝顶高程 183.6m，最大坝高 15m，坝顶宽 3.5m，上游坝坡 1:3，下游坝坡高程 179.2m 处设有马道，马道宽度 1.5m，马道以上坝坡 1:2.05，马道以下坝坡 1:3.2。坝顶上游设 0.5m 厚防浪墙，防浪墙顶高程 184.8m，为浆砌石结构，坝顶下游设 0.5m 厚浆砌石挡墙。上下游坝坡均设干砌石护砌，块石护砌下为 0.3m 厚砂砾料垫层。在下游坝脚设堆石排水棱体，排水棱体顶高程 170.8m，顶宽 1.0m。水库现状见图 4。</p>

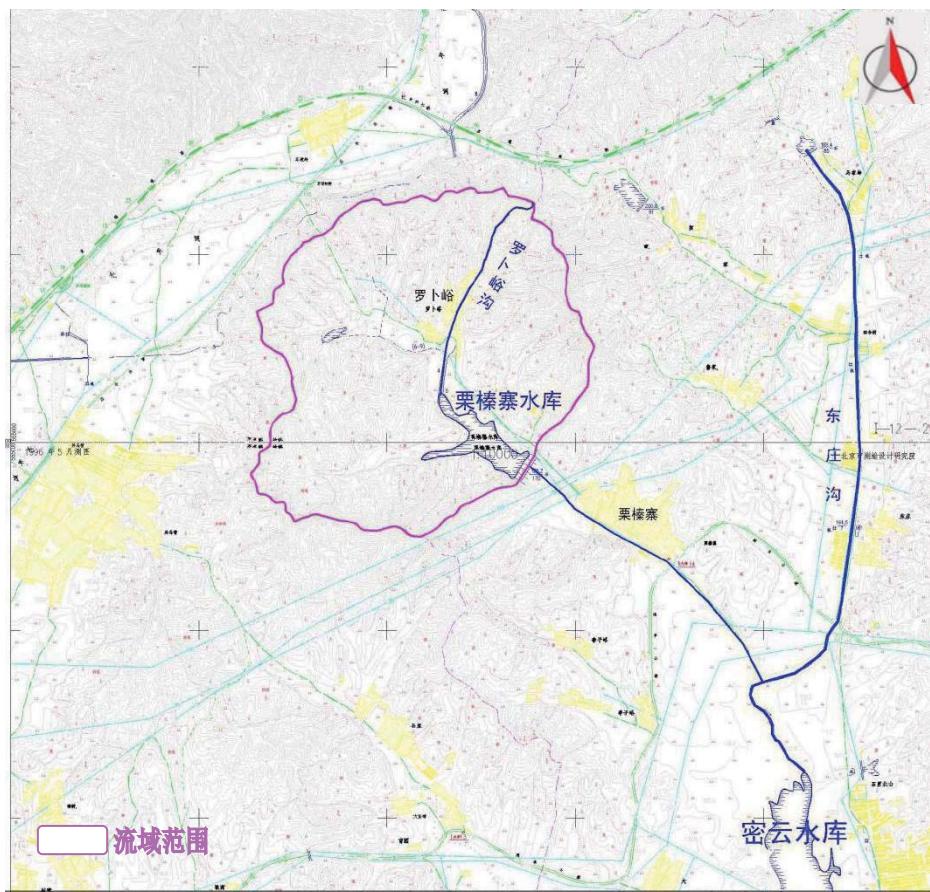
图 5 水库流域示意图

栗榛寨水库修建于密云水库上游的东庄沟支沟罗卜峪沟上，罗卜峪沟发源于罗卜峪村北部山区，向东穿罗卜峪后进入栗榛寨水库，出库后向南汇入东庄沟，然后向南汇入密云水库。水库控制流域面积为 2.47km^2 ，水库流域示意图见图 5。

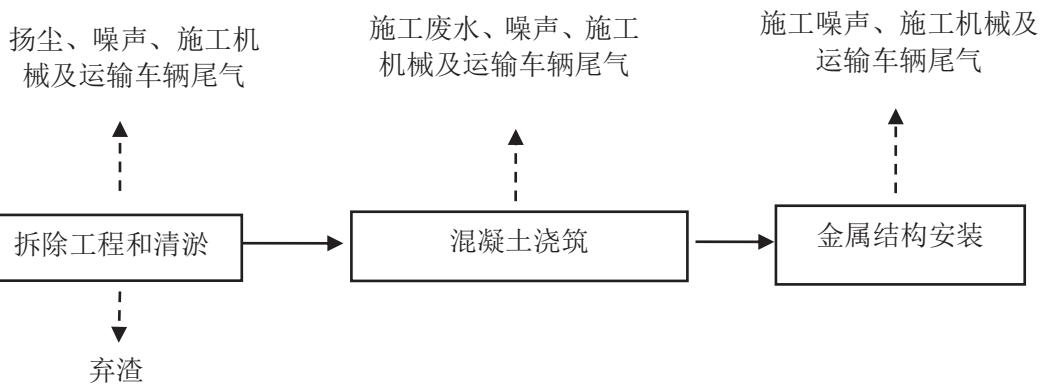
图 8 泄洪洞闸室改造施工期产污节点图

扬尘、噪声、施工机械及运输车辆尾气

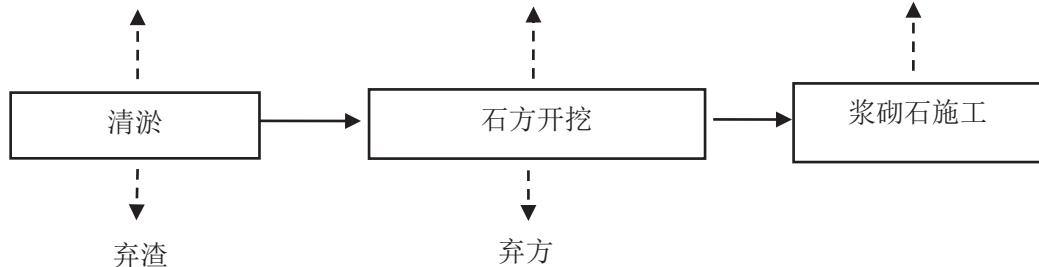
图 10 泄洪洞及下游泄洪渠修复施工期产污节点图

扬尘、噪声、施工机械及运输车辆尾气
